TÓTH LAJOS: Állapotfelmérés az Europe Match GmbH telepén

Abstract

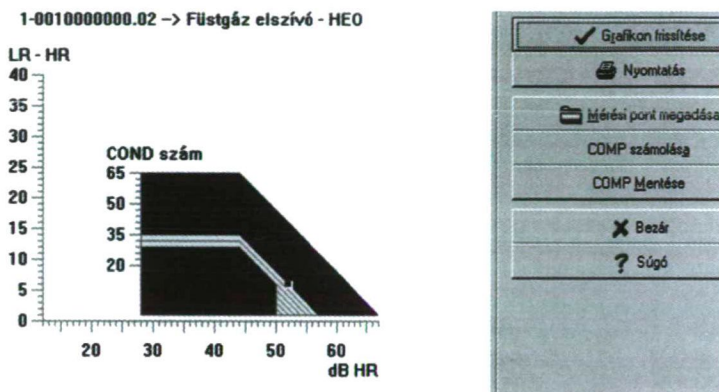
5. ábra. Élettartam grafikon a füstgáz elszívó HEO-n 2009. 03. 30-án
(Forrás: A szerző saját szerkesztése)

Általában a tervezett időpontokban kerül sor a csapágyak zsirzására, de ez nem mindig teljesül. Az alkalmazott csapágy mindkét oldalon görgőscsapágy, így a 4 fölötti értékek mutatnak a tökéletes kenőfilm kialakulására. A 3. ábra LUB oszlopában kétszer 5 értéket láthatunk. 2009. 03.20-án látható, hogy a kenőfilm vastagsága csökkent „0”-ra, a CODE jel „B” lett. A következő ábrán bemutatom lásd 5. ábra, hogy a várható élettartam hogyan alakul ilyen körülmények között. Mérési eredmény pontja a „B”-„D” mező határán.

A füstgázelszívó ventilátor hajtásánál, a hulladék elszívónál, a porkamra motor csapágyainál a csapágyak állapota megfelelő, bár a kenőfilm vékony. Ezeknél a berendezéseknél is a zsirzási időközöket csökkenteni kell a mérési eredmények alapján.

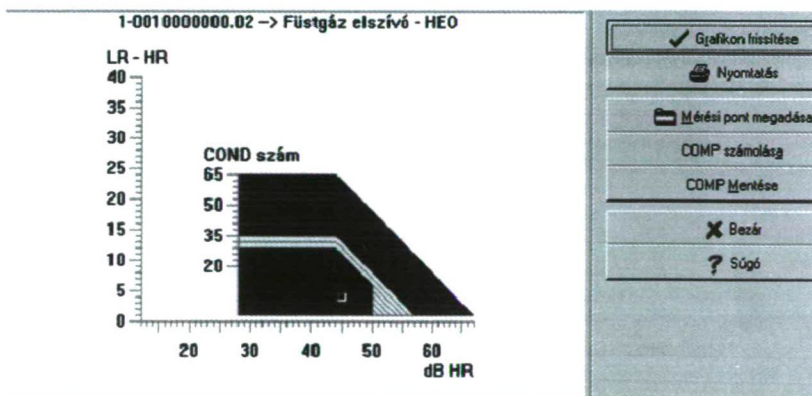
6. ábra. Élettartam grafikon a füstgáz elszívó HEO-n 2009. 04. 16-án
(Forrás: A szerző saját szerkesztése)

Az utolsó mérésünknél 2009.04.16-án a mérési pont már az „A” tartományba került át. Lásd 6. ábra. Valószínűleg csak rövid ideig, a mérés időtartama alatt volt kenőfilm nélkül a csapágy. A kenőfilm már kialakult, bár vastagsága épp eléri a megfelelő értéket.

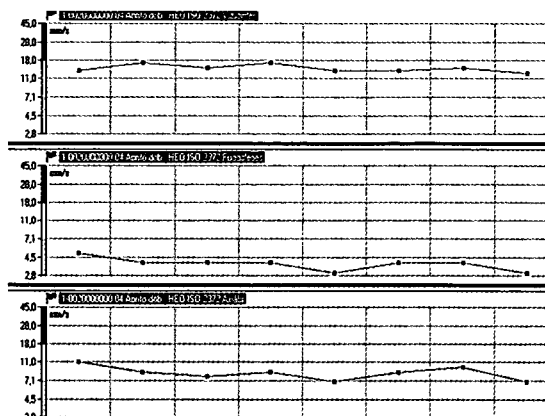
7. ábra. Aprító dob rezgésmérései HEO-n
(Forrás: A szerző saját szerkesztése)

Itt a 7. ábránál a felső diagram a vízszintes irányú rezgés-sebességeket mutatja. Értékei 11–18 mm/sec között voltak. A gép minősítése a teljesítménye alapján „C” osztályú, a nem megfelelő s az elfogadhatatlan határán mozog.

A középső diagramnál a függőleges rezgés-sebesség értékei 4,5mm/sec alatt voltak. Ezek az értékek az ékszíjhajtás feszességéből adódtak.

Mérési eredményeinket átadtuk a cégnek. Javasoltuk az aprító motor és dob közti ékszíjhajtás feszességén történő állítást. Itt a motor csapágyainál néhányszor „B” CODE jelet mértünk, a vele párosuló COND értékek a 30-alatt maradtak. Tehát a zsirzási időközöket csökkenteni szükséges a csapágy várható élettartama érdekében.
